Failure of airbags and three-point seat belts of motor vehicles, premium as well as top premium cars in multi-collision, exemplified by an accident outside the city of Idstein on Sept. 09, 01

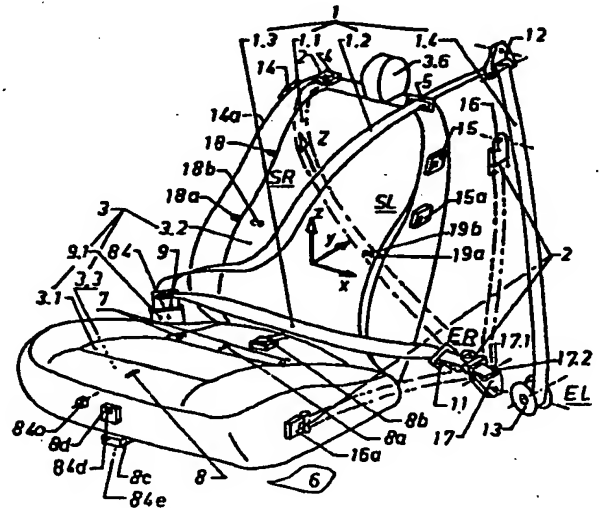
During two minor lateral collisions, described by the attached police report and Fig., a 34 year-old belted female driver of Ford Mondeo, registered in Oct. 14, 1996, was submarining (slipping downward) under her seat belt till her car offset crashed at angle of 20° into a bus, thus resulting in intrusion of the steering into the car compartment, fracturing her knees, when crashing into parts thereof, and significantly reducing the distance of her head to the deflated airbag, great force of which fractured her head and intruded her face plane into her skull.

Submarining has occurred in real-world front as well as rear collisions! I own another photos of this Ford Mondeo and other cars. The passenger protection of brand-new premium as well as brand-new top premium cars has totally failed too in real-world multi-collisions! Ref. to DE 43 36 351 A1 Roger Daniel from Ford Corp. has invented a slidable pan (42) to intercept a passenger submarining in a rear collision, during which his knees and feet are broken. EP 1 037 773 B1 (DE 197 49 780 C2) proposes a measure, far cheaper and more effective than the prior art

Countermeasures ref. to EP 1 037 773 B1 (DE 197 49 780 C2) to avoid submarining, DE 197 11 392 C1, resolving the failure and shortcomings of AUDI Procon-ten ref. to DE 38 01 347 C2, to avoid intrusion of steering wheel, EP 1 037 773 B1 (DE 197 49 780 C2), EP xxx B1 (DE 197 58 498 C2) and DE 197 58 497 C2 to resolve the problems of airbags, DE 197 11 392 C1, DE 196 15 985 C1 and DE 196 36 167 C1 to increase energy absorption and dampen oscillation, DE 19549378 C2, DE 19655051 C2, DE 196 55 146 C2, WO01/38128, on which the European Patent Office will grant patent, regarding seat adjusting mechanisms equipped with seat and floor rails with closed profile.

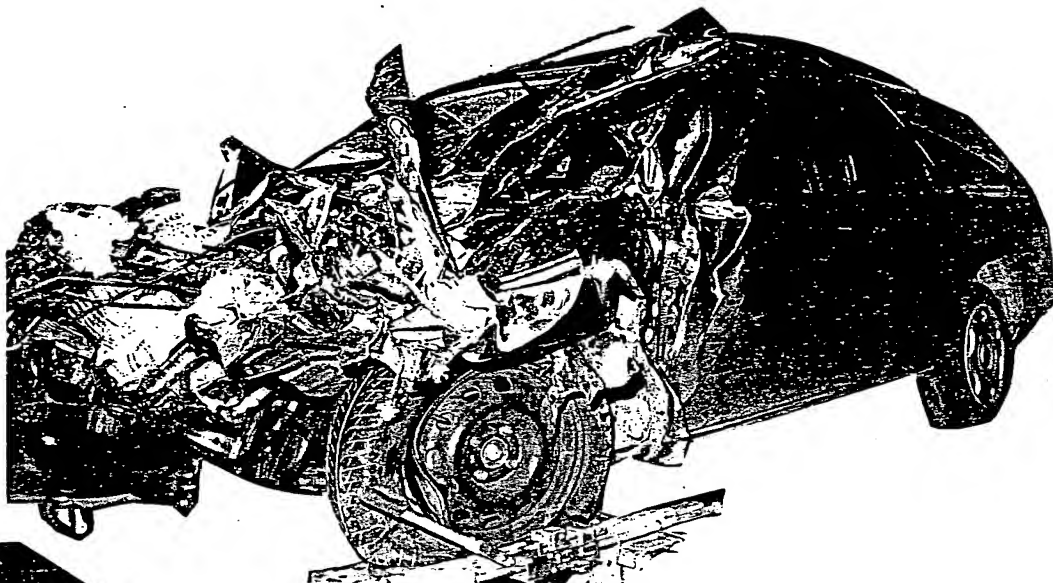
Great force of the deflated airbag fractures the head of the 34-year old female driver, whose knees are broken, and further intrudes her face plane into her skull. Horrible according to the Police Officer POK Kluthe

blood traces on the hull of airbag

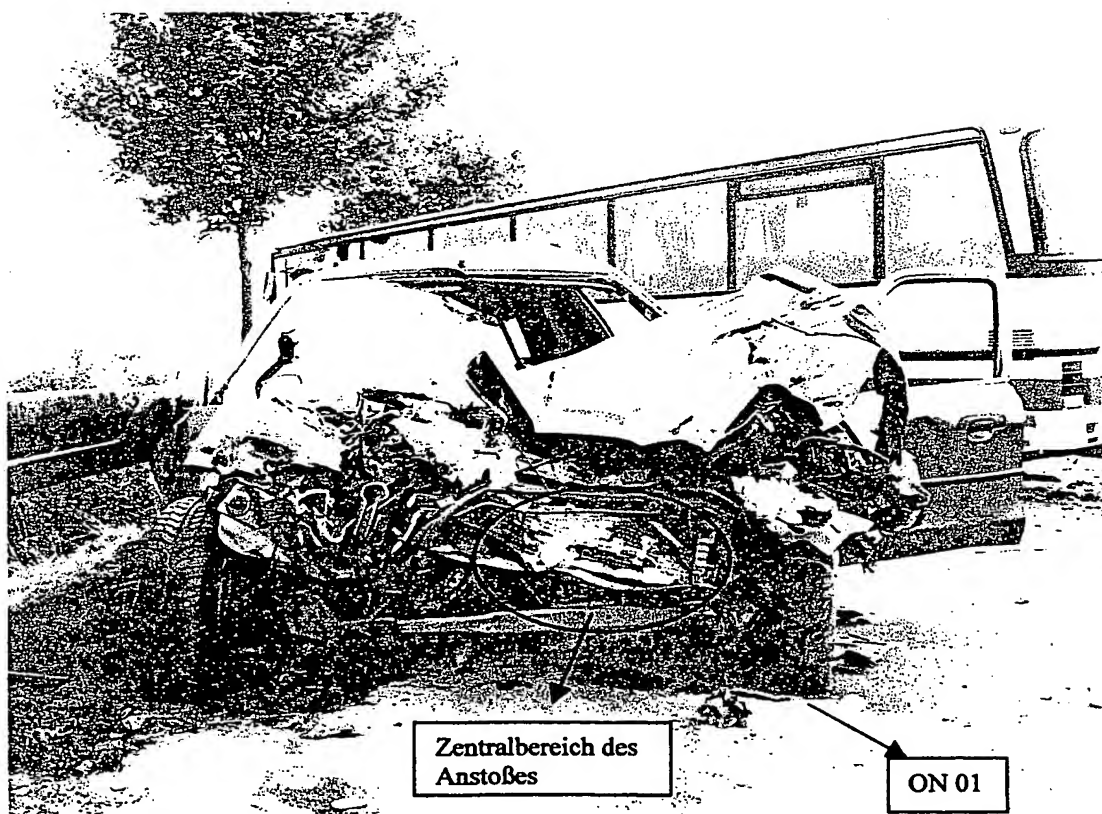
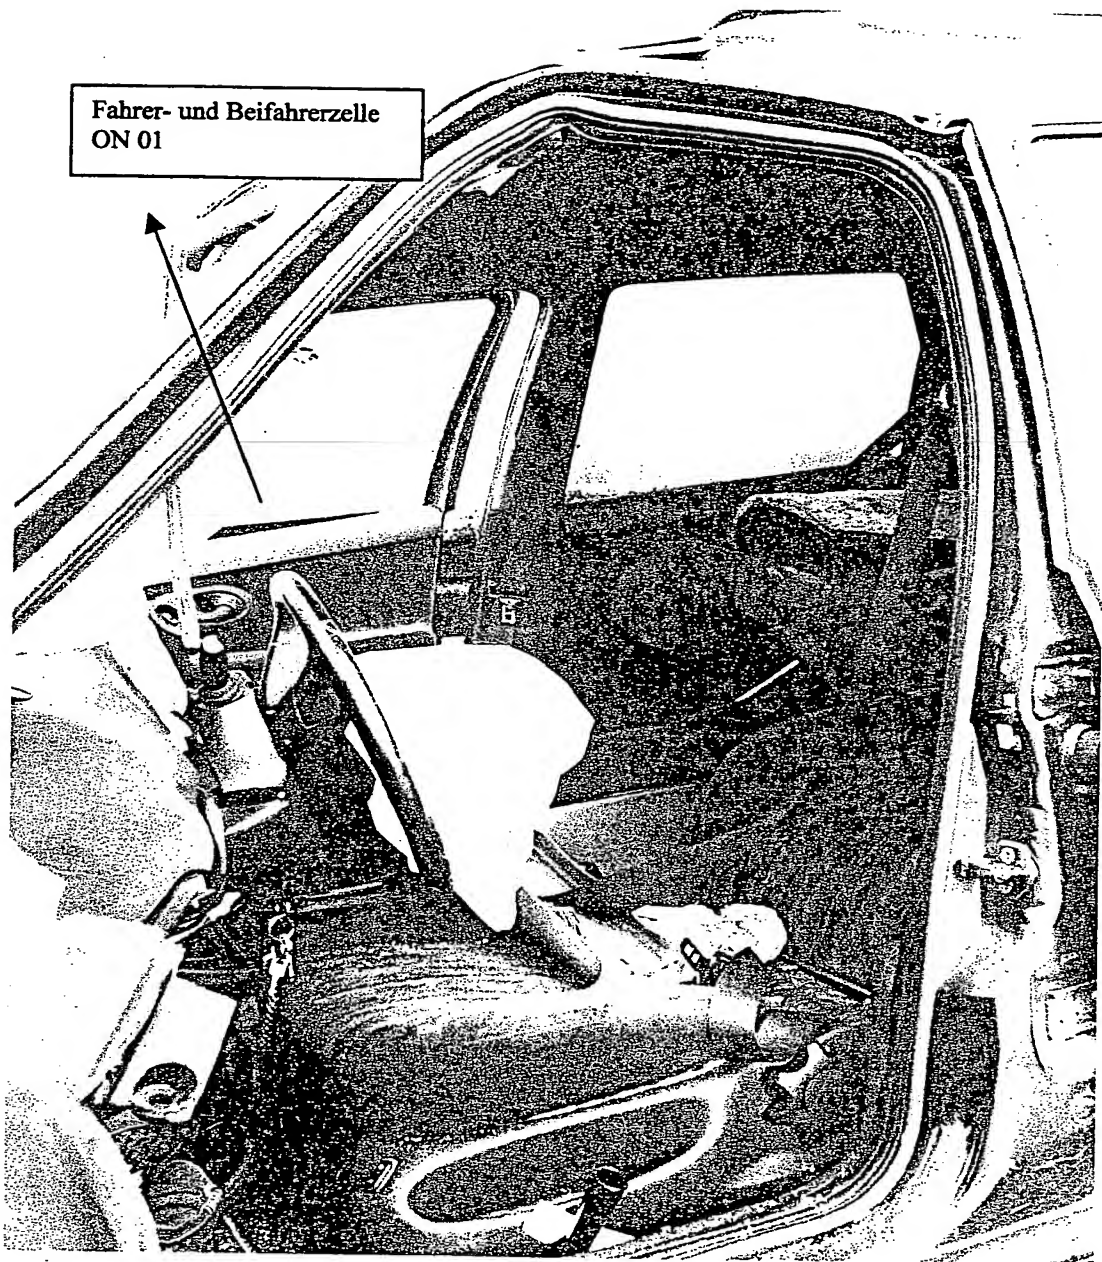
Fahrer- und Beifahrerzelle
ON 01

Infolge des Submarinings tauchte die angeschnallte 34-jährige ON1 durch den Gurt durch, mit der Folge, daß ihre Knie durch starken Aufprall gegen die Fahrzeugteile gebrochen wurden (*Kniefraktur*). Gegenmaßnahmen EP 1 037 773 B1 (DE 197 49 780 C2) und DE 100 10 415 C1.

- Lt. POK Kluthe sei sie 1,70 m groß und erleide Knochenbrüche und eingedrungene Gesichtsfäche. Bedingt durch Intrusion der Lenksäule um 100 mm verkürzte sich der Abstand zwischen dem Airbag und Gesicht. Der 12-l Volvo-Seitenairbag (s. EP 844 939 B1) hat die Energie eines 900 kg Fahrzeuges bei $v = 5 \text{ km/h}$. Dieser 50-l Ford Frontairbag verfügte über mind. vierfache Energie, die die Knochenbrüche und die Intrusion der Gesichtsfäche in den Kopf verursacht hat. Ferner ist ein *Langzeitgehirnschaden* zu befürchten, da das Gehirn wegen starker Pendelbewegung, hoher Aufprallenergie und vor allem wegen Nichtversorgung des Blutes während des Aufpralles bis zu 15 Millisekunden beschädigt ist. Maßnahmen mittels

- DE 197 11 392 C1, die das Versagen des weltberühmten AUDI Procon-ten gemäß DE 38 01 347 C2 bei *Offset Frontkollision* löst, gegen Intrusion der Lenksäule und zur Straffung des Gurtes bei Abbau großer Gurtkraft, Aufprallenergie und Dämpfen starker Schwingung bei *beliebiger Front- oder Heckkollision*. In US Patentschriften erwähnten die Erfinder und Sicherheitsexperten die Vorzüge des AUDI Procon-ten. Leider erkannten sie nicht weitere Nachteile, daß große Gurtkraft nicht abgebaut und starke Schwingung nicht gedämpft wird.

- EP 1 037 773 B1 (DE 197 49 780 C2), EP xxx B1 (DE 197 58 498 C2) und DE 197 58 497 C2 zur Lösung der Probleme der Airbags bei allen Kraftfahrzeugen wie Nichtauslösung, Fehlauslösung, begrenzten Energieabbaues, IQ Reduzierung, Verbrennungen, schwerer/tödlicher Verletzung, usw.
